Överhettade bromsar på Silver Shadow

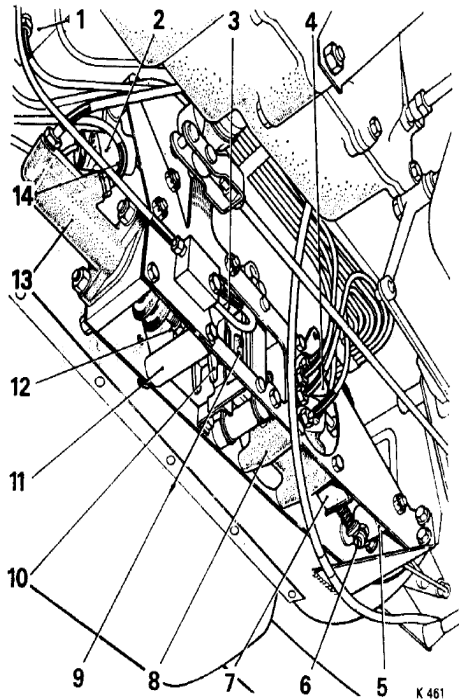
FIG. G49 BRAKE ACTUATION LINKAGE IN POSITION (LATE L.H.D. CARS)

Bromstrycksoljeventilerna och huvudbromscylinder sitter under golvet vid bromspedalen i en stor enhet som på verkstaden går under namnet "rättfällan" (fig. G49).

Position 13 är huvudbromscylindern, och det var i den felet låg. I testsystemet visade det sig att oljan, efter att bromspedalen släpps, hade svårigheter att gå tillbaka genom cylindern. Innehållet i cylindern ser ut på följande sätt (fig. G38):

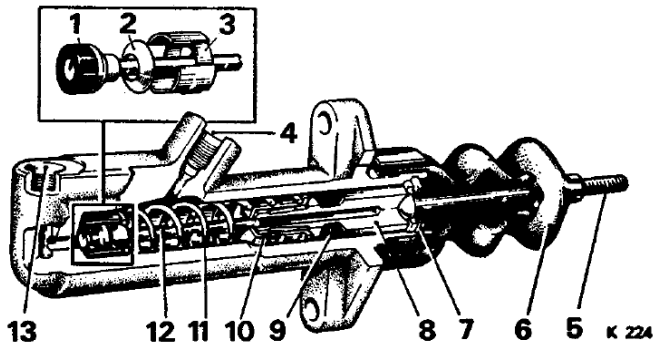
FIG. G38 CUT-AWAY VIEW—BRAKE MASTER CYLINDER

Huvudbromscylindern på Shadow är så konstruerad att bromsoljan trycks ut i framkant (uttaget närmast pedalen, port 4 i figuren), medan oljereservoaren kopplas in i bakkant (port 13 i figuren). Detta är baklänges i förhållande till alla andra bromscylindrar som jag sett (gäller andra märken än RR).

En så konstruerad bromscylinder får andra egenskaper än de man är van vid. Packningen 1 i figur G38 ovan har till uppgift att stänga oljeut(in)gången mot reservoaren, när bromspedalen nedtrycks.

Detta sker omedelbart, bara bromskolven i cylindern trycks in ett par millimeter. Detta var detta som var problemet, för i min cylinder fanns en liten kant av korroderad aluminium belägen ungefär vid 7 i figuren.

Denna kant fick till följd att cylinderkolven inte gick tillbaka helt och hållet, det saknades ca 2 mm, vilket innebar att packningen 1 inte släppte upp returoljan från bakbromsarna när jag släppte bromspedalen.

Packningen 1 stod på gränsen och beroende på temperatur, fuktighet mm. så kunde oljan cirkulera till tillbaka till reservoarena, vid annan temperatur etc. så var vägen för returoljan stängd och bromsarna släppte inte. Någon tiondels millimeter i gångskillnad var nog det som avgjorde om bromsarna skulle ligga på eller ej.

Själva korrosionen har troligen uppkommit genom ett litet oljeläckage, som sedan har dragit åt sig vatten och successivt korroderat aluminiets. Så det som sägs ifrån RR om byte av hydraulolja och byte av packningar är inget skämt. Det är något som måste göras om bilen skall fungera.

Borttagning av korrosionskanten löste problemet helt. Bromsarna har nu fungerat utan problem de senaste tre åren. Kanske skall jag se positivt på felet, eftersom jag har blivit tvungen att renovera hela bromssystemet. Det hade ändå behövs göras förr eller senare, men jag har använt många kraftuttryck under årens lopp, och förbrukad kvantitet RR363 vågar jag inte tänka på.
